「コストダウン技術情報」は、加工・工事・メンテナンスに関するエンジニア向けの技術ニュースです。印刷の上、ぜひ貴社内でご覧下さい！

SNGコストダウン技術情報

発行：株式会社エス・エヌ・ジー

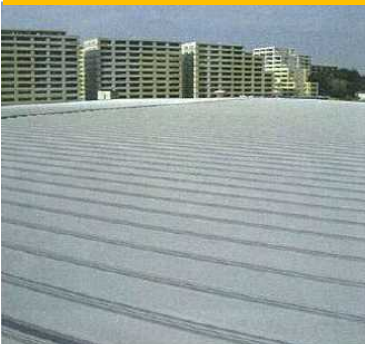
使用実績：屋根（室内温度上昇抑制）

夏本番を迎え、しばらくは残暑も厳しい季節が続きます。夏場は空調や冷却設備のエネルギーコストが自ずと高まることが問題の一つです。そこで今回ご提案しますのは、遮熱塗料『ミラクル』の塗装工事です。遮熱塗料ミラクルは、太陽光を約90%反射し、屋外のタンクや屋根などに塗布することで太陽光による温度上昇を大幅に抑えます！これにより、タンク内の貯蔵物の温度上昇及び、屋内の温度上昇も抑える事ができます。したがって、冷却コストや、屋内の空調コストの削減を図ることが出来ます！

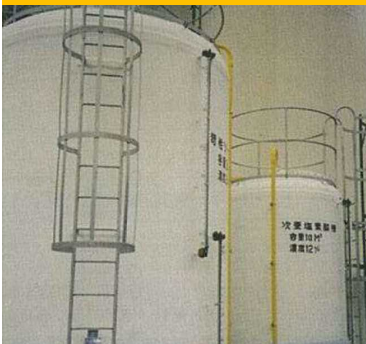
使用実績：タンク（貯蔵物温度上昇抑制）

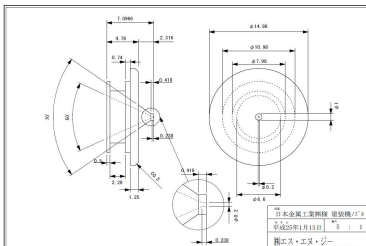
SNG では、図面が無い部品でも、現品をお預かりして同一部品を製作する RE(リバース・エンジニアリング)サービスを展開しております！当事例の部品は、MI 加工塗装機のノズルで、SNG にて CAD 化(図面化)して製作しました。メーカーから純正品を買うと1個で10万円以上するものを、RE サービスにより SNG で製作した結果、なんと1個約2万円で済みました！コストダウンを実現する今一押しのサービスです。ご要望がございましたらぜひおまかせください！

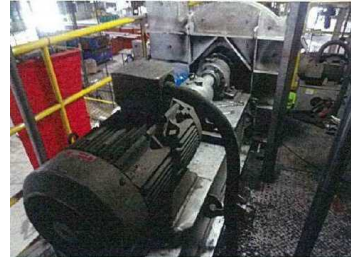
↑ ①整備前

SNG では、ブローアの修理・メンテナンスのご依頼を受けつけております。今回は実際に行なったブローアのメンテナンス実績をご紹介します。ブローアに粉塵および振動が発生するなどの異常がみられ、カップリングの芯ズレやファンのアンバランスが起こることと、調整整備のご依頼をいただきました。工事内容としては、シャフトユニットの部品交換からブラケットの補修、カップリングの芯出しおよび羽根車のバランス調整です。

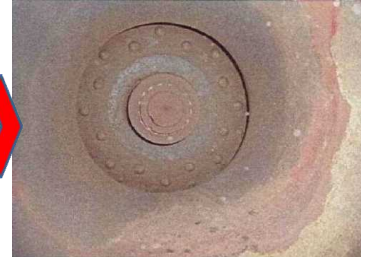
↑ ②ファン分解

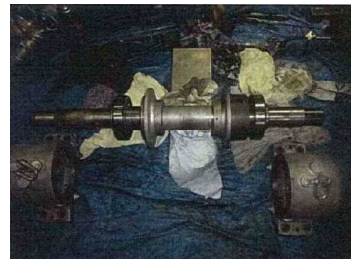
↑ ③シャフト・軸受組付け

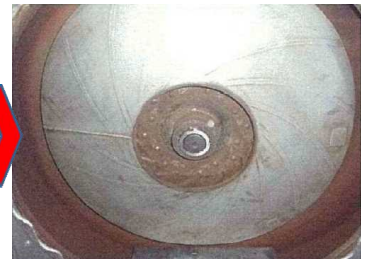
↑ ④羽根車清掃後

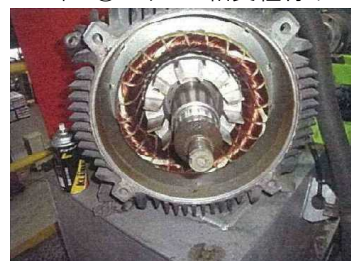
↑ ⑤電動機分解

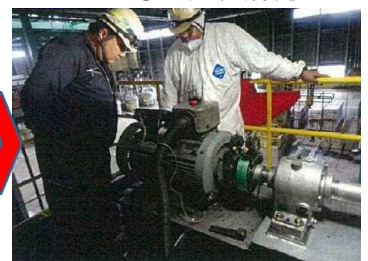
↑ ⑥カップリング芯出しバランス調整

カップリングの芯出し・羽根車のバランス調整ともなると修理メンテナンス業者が限られます。SNG では、商社としての豊富なネットワークを用いてブローアの修理メンテナンスを一貫して請け負います。ぜひご相談下さい！
