「コストダウン技術情報」は、加工・工事・メンテナンスに関するエンジニア向けの技術ニュースです。印刷の上、ぜひ貴社内でご覧ください！

1. 超音波洗浄機「ウルトラ洗太II」のご紹介！

3. 塗床工事による床面の耐用年数延長のススメ！

2. 工作機械の保全費削減のご提案！

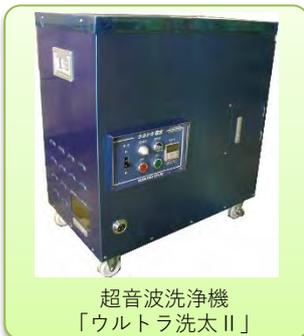
超音波洗浄機
「ウルトラ洗太II」

超音波洗浄機とは、水や溶剤を超音波により振動させ、**被洗浄物（ワーク）に付着した油や微細な塵・頑固な汚れなどを簡単に除去することが可能な洗浄機**です。
今回は日進機工製の超音波洗浄機「ウルトラ洗太II」をご紹介します。

型式 NKS-600II 材質 洗浄槽SUS304/架台SUS430
外形寸法 680 x 400 x 747mm 電源電圧 200V 6A 50/60Hz
洗浄槽内寸法 576x296x260mm 高周波出力 600W/28kHz
洗浄槽容量 液深さ200mm (34.0リットル) 重量 約50kg
タイマー 最大9990時間 (時間・分・秒で設定可能)

- 超音波洗浄で頑固な汚れも簡単に除去
 - 洗浄力の優れた28kHz超音波で頑固汚れも簡単に除去
 - 工業製品の歩留まり・品質向上に大きく貢献
- 異常を検知した際のアラーム機能搭載
 - 振動子の発熱、異常等を検知するとすぐアラーム機能が作動し、問題が起こる前に全機能を停止
- 愛知県内で製造販売していますので、アフターサービス・メンテナンスも即対応の万全なサポートが可能です。

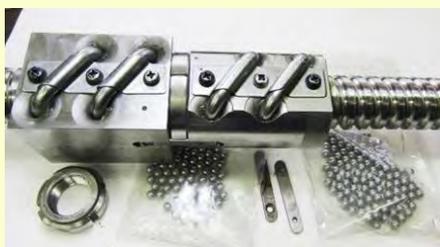
DMG森精機 CNC旋盤
CL2000

<修理内容> 角ナット Sナット
・返却寸法 -17~-12μm -11~-9μm
・再組み立て 0μm +2μm
組立後、間座取り付け、回転円滑度確認、予圧トルク4~8kgf・cm 初期潤滑材封入

こちらは「CNC旋盤のボールネジ修理」の事例紹介です。旋盤の調子が悪く、加工精度に問題があり、メーカー修理に高額な費用がかかるとお悩みでした。

そこで、不具合箇所のボールネジのナット部予圧とガタ修正を行いました。その結果、CNC旋盤が見事に復活しました。
